ANALYSIS OF THE IMPACT OF COASTAL EROSION ON REAL ESTATE VALUE

Mehmet ÜLGER* **Yeşim TANRIVERMİŞ****

KIYI EROZYONUNUN GAYRİMENKUL DEĞERİNE ETKİSİNİN ANALİZİ

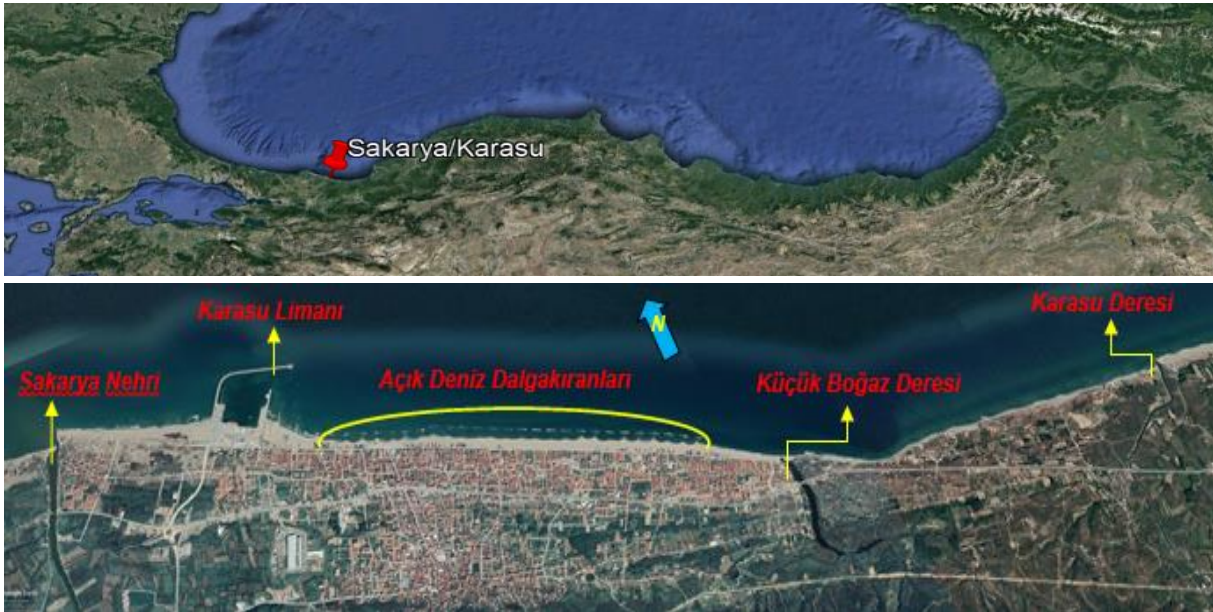
Kıyı çizgisi değişiminin gayrimenkul değerine etkisinin saha çalışmalarının nasıl yapılması gerektiğine yönelik örnek bir analiz yaklaşımı sunabilmek amacıyla Sakarya İli Karasu İlçesinin Karasu Limanını da içerisine alan, Sakarya nehrinin doğusu ile Karasu deresinin batısı arasında kalan yaklaşık 14 km'lik kıyı şeridi için inceleme yapılmıştır (Şekil 2). Bu kıyı şeridi; hem kıyıya yakın gayrimenkullerin çokluğu, hem de yakın tarihte kıyıda bir liman inşaatının yapılmış olması ve akabinde limanın doğusunda ve batısında hızlı bir şekilde erozyon ve yığılmaların meydana gelerek kıyı çizgisinin değişmesi, değişen kıyı çizgisi nedeniyle birçok gayrimenkulün zarar görmesi durumlarının iç içe olması sebebiyle seçilmiştir.

Şekil 2: Örnek Alan

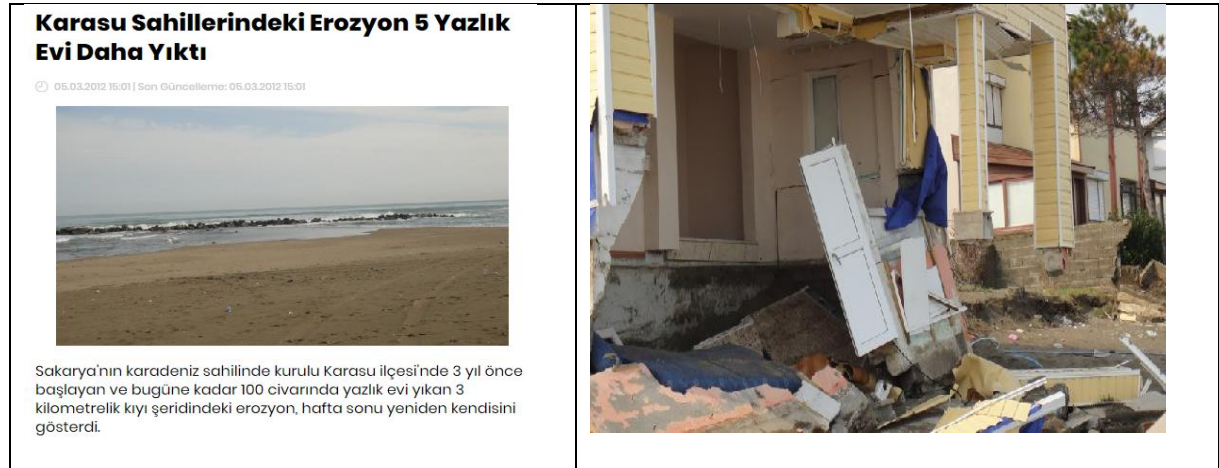
Karasu Limanının balıkçı barınağı olarak 1994 yılında yapımına başlanılmış, daha sonra projede değişiklik yapılarak Karasu Limanı olarak kullanılması amacıyla ilk kısım inşaatı 2009 yılında tamamlanmıştır. Aydın ve Uysal (2013) tarafından uydu görüntüleri dikkate alınarak yapılan incelemede, liman inşaatı ile birlikte limanın batısındaki kıyı şeridinde erozyon nedeniyle 2011 yılına kadar 17 ile 65 m arasında değişen mesafelerde ve Görmüş vd. (2014) tarafından yine uydu görüntülerinden yola çıkılarak yapılan incelemede, 2013 yılına kadar 100 metrelere varan erozyon nedeniyle kıyıya yakın bölgelerdeki gayrimenkullerin önemli ölçüde zarar gördüğü tespit edilmiştir (Şekil 3).

Şekil 3: Kıyı Erozyonu ve Hasar Gören Gayrimenkuller (Haber.com, 2012)

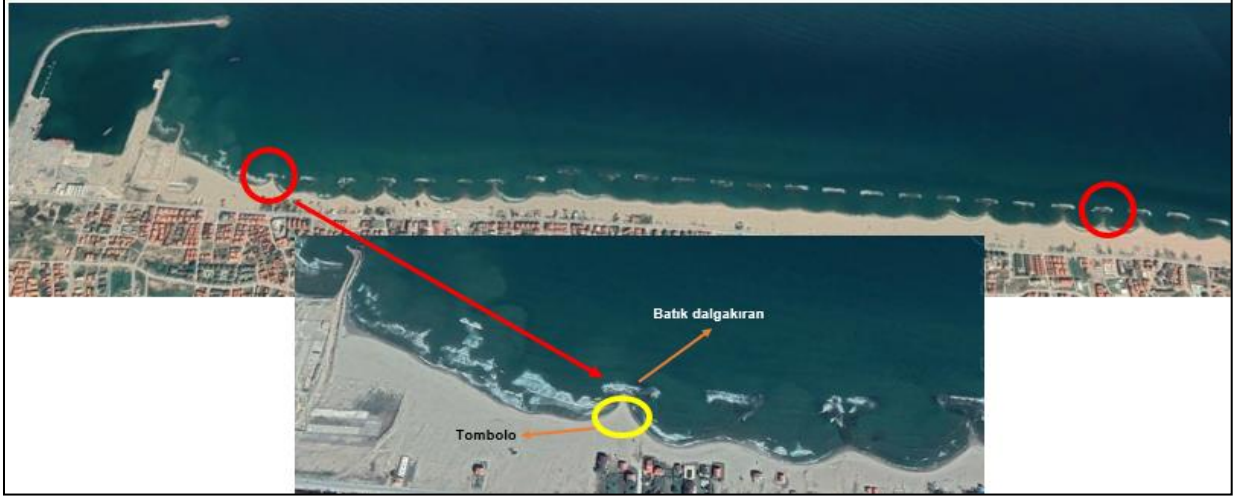
Şekil 5: Açık Deniz Dalga Kıranları, Batıklık ve Tombolo Oluşumları

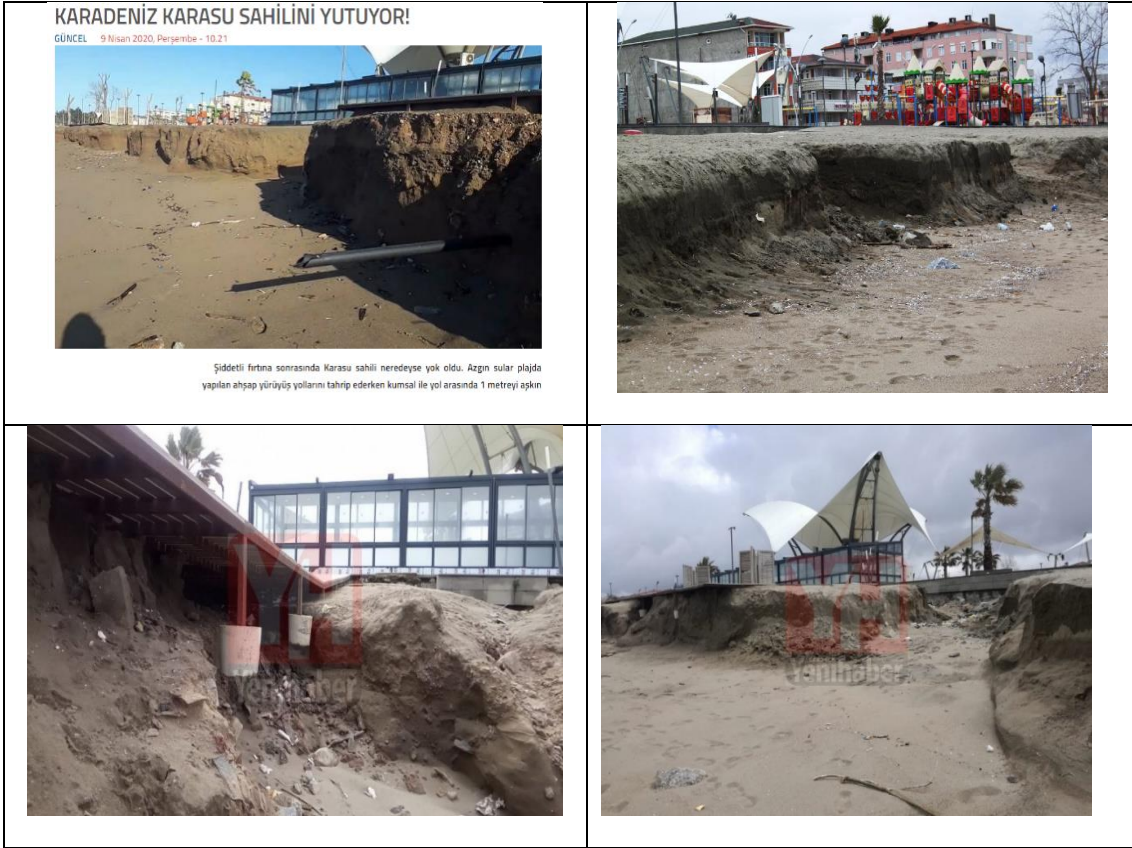
Karasu Liman inşaatının tamamlanması ile birlikte limanın doğusundaki kıyılarda önemli ölçüde erozyonun şiddetinin arttığı ve 2010 yılından günümüze kadar 100'e yakın konutun yıkıldığı veya hasar gördüğü dikkati çekmektedir. DLH tarafından yapılan açık deniz dalga kıranları, kıyı erozyonunu kısmi olarak engellemeyi başarsa da 2017 yılından sonra hem dalga kıranlarının dalga etkisiyle zarar görmesi hem de açık deniz dalga kıranlarının tasarım hatlarından dolayı, tasarımda oluşması istenmeyen tombolo oluşumlarının meydana gelmesi sonucunda bazı dalgakıranların mahmuz gibi çalışarak hemen doğusundaki kıyı hattında tekrar erozyona yol açtığı (Şekil 5) ve bu alanlardaki gayrimenkullere önemli zararlar verdiği veya tehdit ettiği görülmektedir (Şekil 6).

Şekil 6: 2017 - 2020 Yılları Arasında Hasar Gören ve Risk Altındaki Gayrimenkuller (sakaryarehberim.com, 2017 ve sakaryayenihaber.com, 2020)

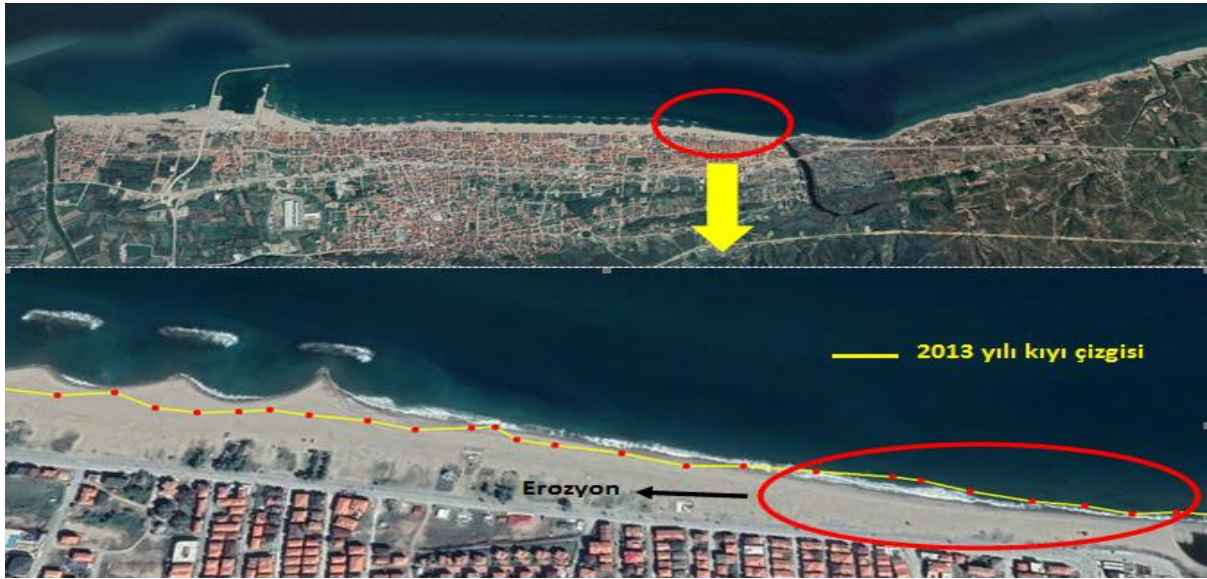
Kıyı şeridinin en doğusundaki son dalga kıran ile Küçük Boğaz Deresi'ne kadar olan kıyı hattında da 2013 yılı ve 2020 yılı kıyı çizgisi değişimi karşılaştırıldığında, 30 metrelere varan kıyı erozyonu meydana geldiği dikkati çekmektedir (Şekil 7). Her ne kadar dalga kıranlar cephe hatlarındaki kıyı erozyonunu önlemiş olsalar bile daha doğudaki kıyı hattında ciddi erozyona sebep olmaktadır. Ayrıca, dalga kıranlarda tombolo oluşumları tamamlandıktan sonra, doğudaki kıyı hattında erozyonun şiddetinin artacağı düşünülmektedir.

Şekil 7: 2013 -2020 Yılları Arasındaki Kıyı Çizgisi Değişimi

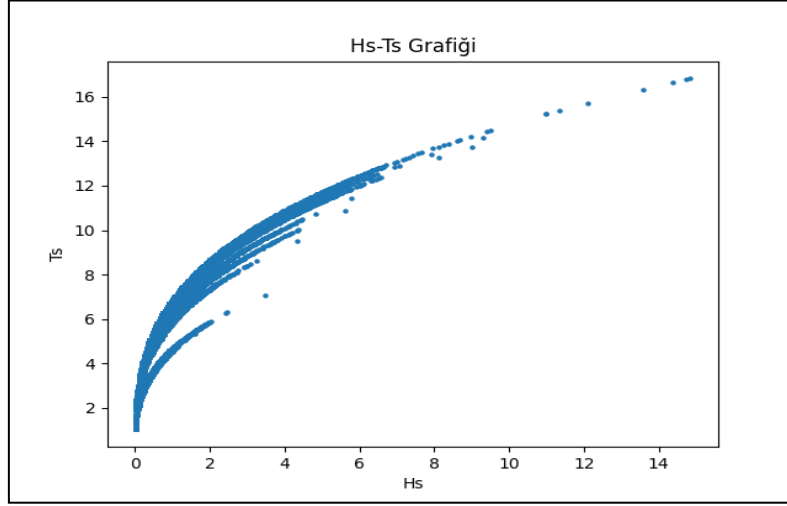
konumun (yakınlık, yükseklik vb.) incelenerek “ n ” ampirik katsayısının belirlenmesi çok önemli görülmektedir. Bu nedenle proje kapsamında rüzgar istasyonunun yerinde incelenmesi gerçekleştirilerek denklem 19’daki “ n ” katsayısı için yöreye uygun değer tespiti yapılmalıdır. Rüzgar istasyonu ile ilgili yerinde yapılacak tespitlerden sonra hesaplanacak rüzgar hızlarından, her bir saat için H_s (derin deniz belirgin dalga yüksekliği) ve T_s (derin deniz belirgin dalga periyodu) için saçılım (yoğunluk) grafiği oluşturulmalıdır (Şekil 10).

Şekil 10: Belirgin Dalga Yüksekliği ile Belirgin Dalga Periyodu Saçılım Grafiği

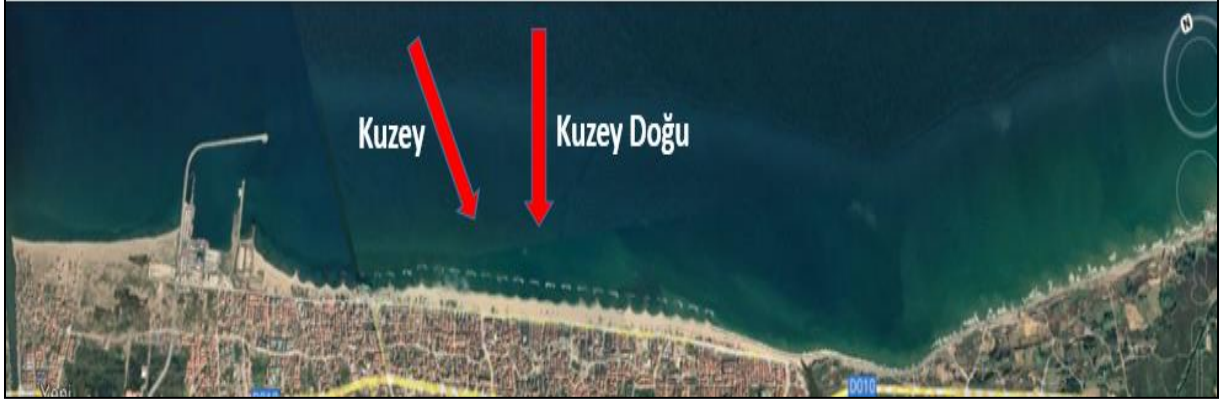
Dalga gücü incelendiğinde; Kuzey ve Kuzey Doğu yönlü dalgaların çeşitli yüksekliklerde ve sayısal olarak fazla olduğu ve bu yönlerin seçilen alan için etkili yönler olduğu görülmektedir. Etkili yönlerin seçilen alanın uygu görüntüleri üzerindeki gösterimi Şekil 12’de sunulmaktadır.

Şekil 12: Örnek Alan Üzerinde Etkin Dalga Yönleri Gösterimi
